## Aankoopkeuring rapportage

Zeiljacht: "Voorbeeld"

## TECHNISCH ONDERZOEKSRAPPORT / OPNAME RAPPORT

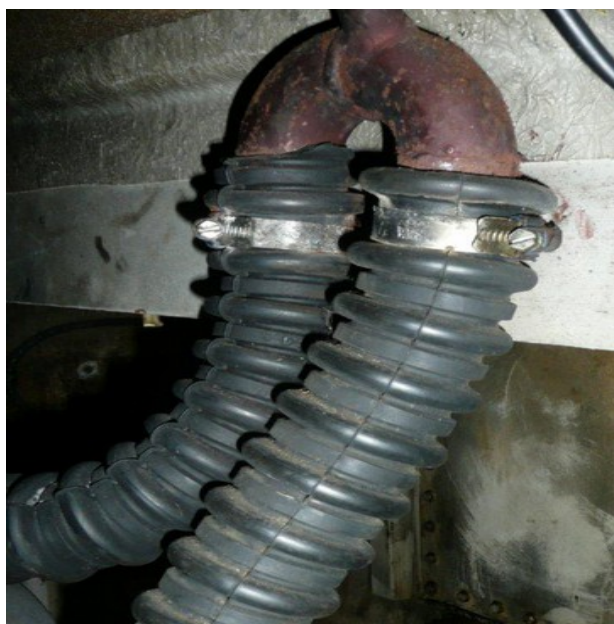
Tubanaslangen preventief vervangen

| <p>Opmerking:</p> <p>Geadviseerd wordt om de motor met enige regelmatig langdurig te gebruiken en op 90 tot 100 procent van het vermogen te belasten.</p> <p>Slangenklampen controleren op corrosie en zo nodig vervangen door roestvast stalen slangenklampen.</p> <p>Overloopslang van de koelvloeistof ontbreekt. Advies: aanbrengen en laten eindigen in een (opvang) reservoir van ca 1 ½ liter. (bijvoorbeeld een kunststof fles)</p> <p>De aanwezige tubana slangen in het koelsysteem preventief vervangen door gewapende koelwaterslang.</p> <p>De roestige brandstofleidingen preventief vervangen.</p> <p>De functie van het brandstoffilter met maar 1 aangesloten leiding nog beoordelen.</p> <p>Wij adviseren om de motor een service- en controlebeurt te laten geven, en daarbij onder andere de filters en olie te laten vervangen.</p> <p>De dieselolie in de tank preventief voorzien van een anti-bacterie additief.</p> <p>Bedrading, slangen en bekabeling controleren op schavielen.</p> | |

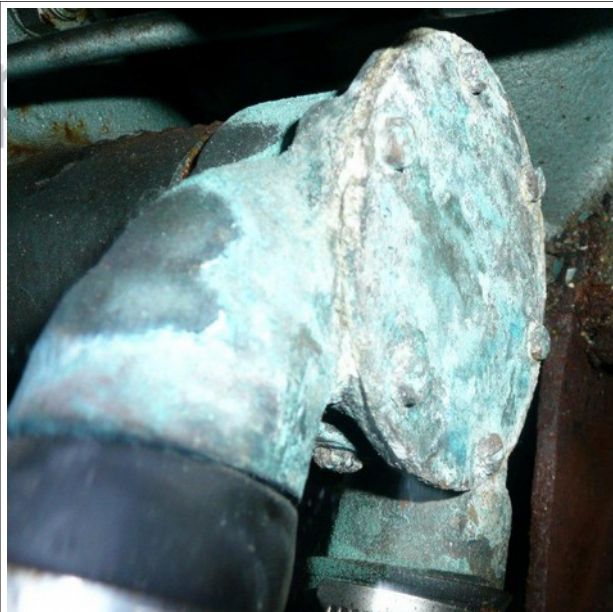
| Voortstuwingsinstallatie | |
|---|---|
| Leksporen motor | Enige olie leksporen. Water/koelvloeistof lekkage sporen bij het expansievat en de waterpomp. |

Koelwaterpomp nazien.

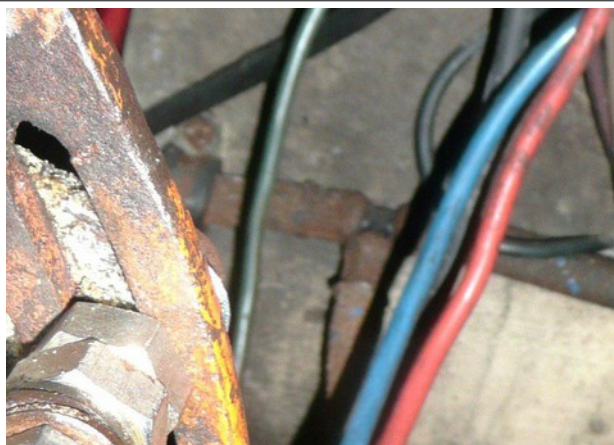
Roestige brandstofleidingen (achterliggende)

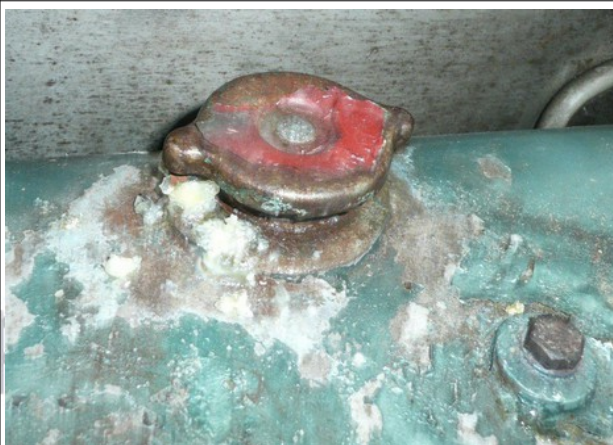
Lekkagespoor aan expansietank.

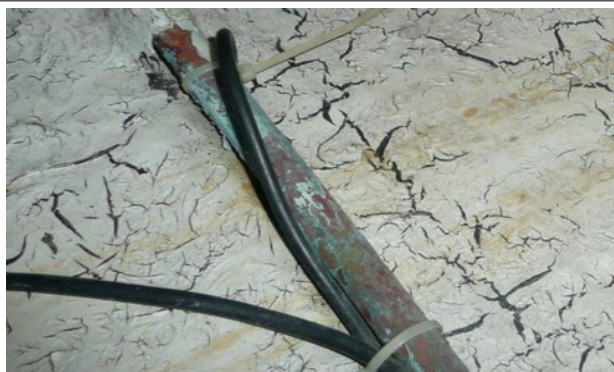
Elektra bedrading niet aan de gaspijp vastzetten

| <b>Elektrische installatie</b> | |
|---|---|
| Opmerking: door het gehele schip is loshangende en schavielende bedrading aanwezig. Geadviseerd wordt de bedrading te bundelen en te beschermen tegen schavielen. Tevens een duidelijk schema ter identificatie van de bedrading en gebruikers maken. Het zekering paneel bevindt zich op ca 25 cm van de vloer op het laagste deel van het schip, dit is ongewenst. Gehele vervanging en modernisering van het zekeringen en schakel paneel wordt aanbevolen en zal gezamenlijk met het vervangen en/of bundelen van de bedrading wellicht het meest praktisch zijn. 220 volts en 12 volts bedrading gescheiden houden. | |

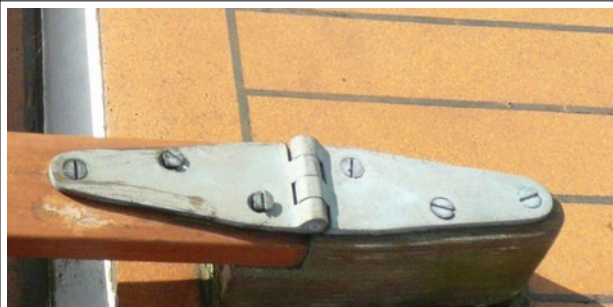
Uitstekende schroeven van het scharnier van het voorluik.

| Dek/ Opbouw / Kuip | |
|---|---|
| Luiken, deuren. | Matig tot voldoende. Luiken controleren op lekkage, zo nodig een nieuwe pakking aanbrengen.<br>Uitstekende losse schroeven van de scharnieren van het voorluik opnieuw bevestigen. |

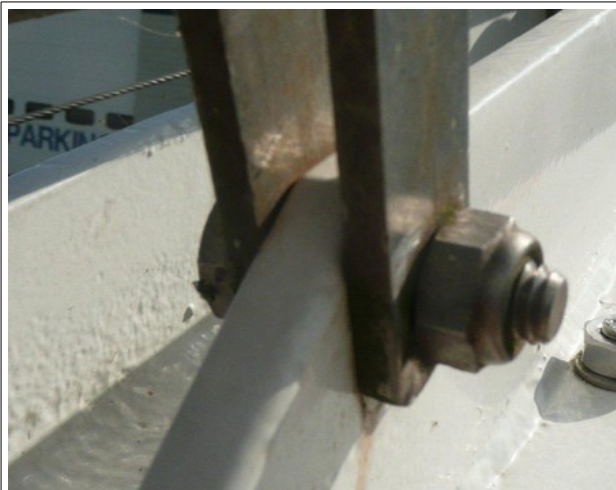
Aanhechting voorstag controleren

| Tuigage | |
|---|---|
| Verstaging | Voldoende.<br>De bevestiging van het voorstag van de fok nazien. Zo nodig de huidige bout vervangen door een borstbout of toggle.<br>De taluritiklemmen, met name van het onderwant aan bakboordzijde omwikkelen met vulcaniserende tape.<br>De bevestiging van het waterstag aan de romp vertoont haarscheuren. Advies: controleren tijdens het gebruik en zo nodig versterken. |

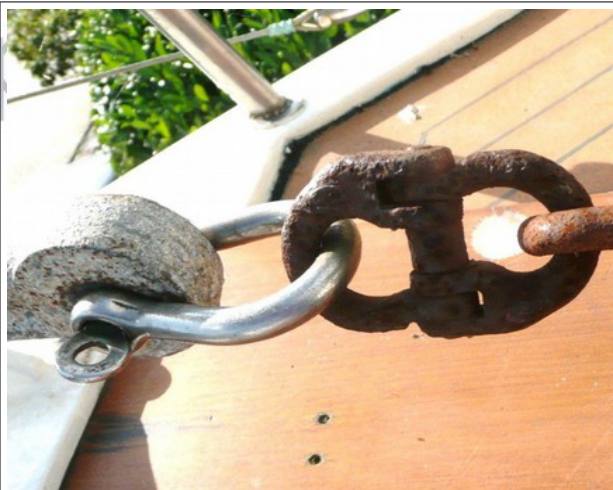
Aanhechting ankerketting

| Ankerketting | De huidige bevestiging aan het anker verwijderen in verband met corrosie. Aanbevolen wordt om de ketting iets in te korten, en voorzien van een wartel weer aan het anker te bevestigen.<br>De wartel en sluiting borgen tegen ongewenst openen. |

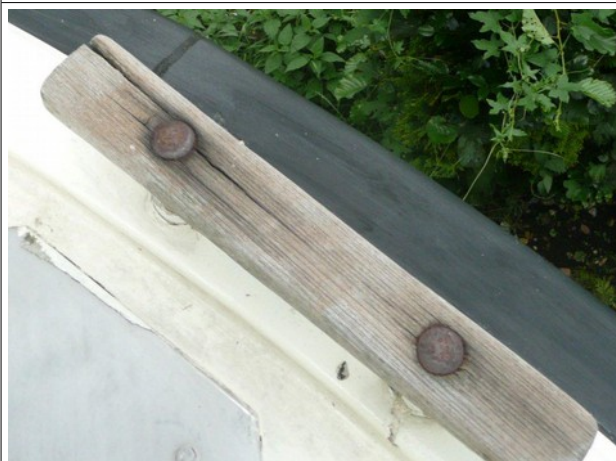
| Dek/ Opbouw / Kuip | |
|---|---|
| Montage dekbeslag | Voldoende – Matig De houten klampen vertonen scheuren en de bouten corroderen. Advies: nader controleren en herstellen. |

Klamp, gescheurd en gecorrodeerde bouten

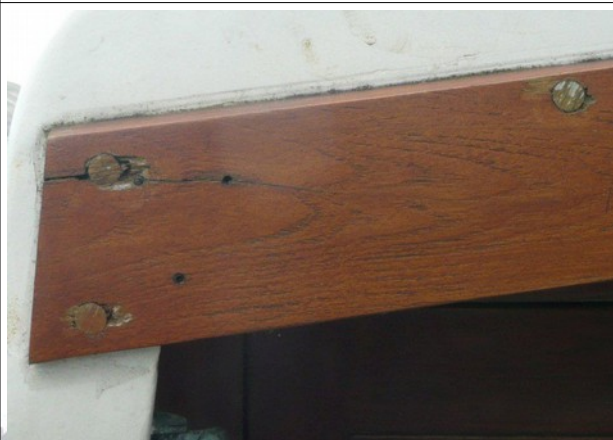
| Dek/ Opbouw / Kuip | |
|---|---|
| Bekleding opbouw | Matig. De composiet (kurk, kunststof) bekleding laat deels los. Scheur en algvorming in de naden. Het decoratieve houtwerk is slordig afgedopt op de schroefgaten en is gedeeltelijk los. |

Slechte afwerking houten delen aan dek.

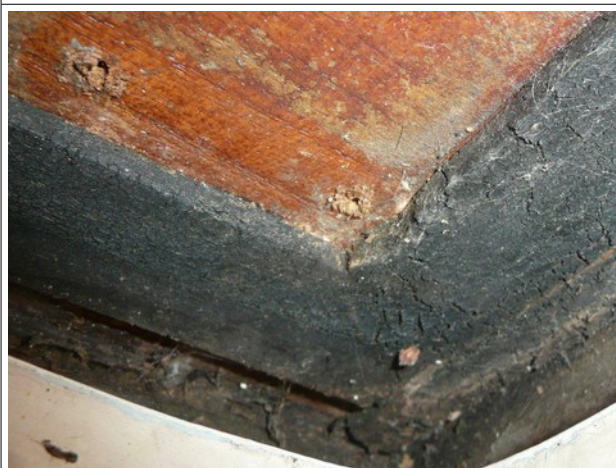
Rubber van het voorluik

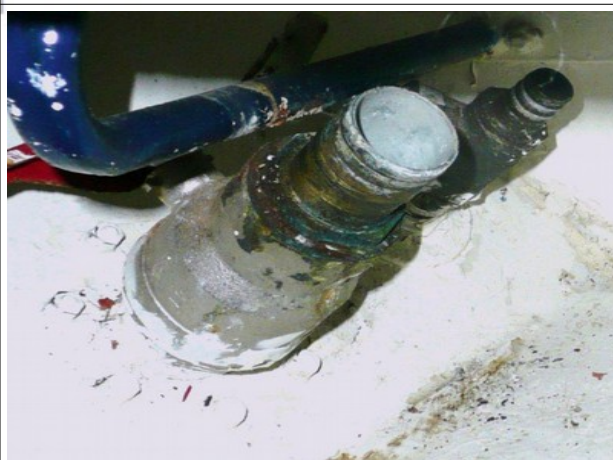
| <b>Romp binnenzijde</b> | |
|---|---|
| Huiddoorvoeren | Ruim voldoende – matig.<br>Er zijn 3 ongebruikte huiddoorvoeren aanwezig. De bedieningshandle demonteren of borgen tegen ongewenste opening. |

Ongebruikte afsluiters dubbel zekeren tegen ongewenste opening.

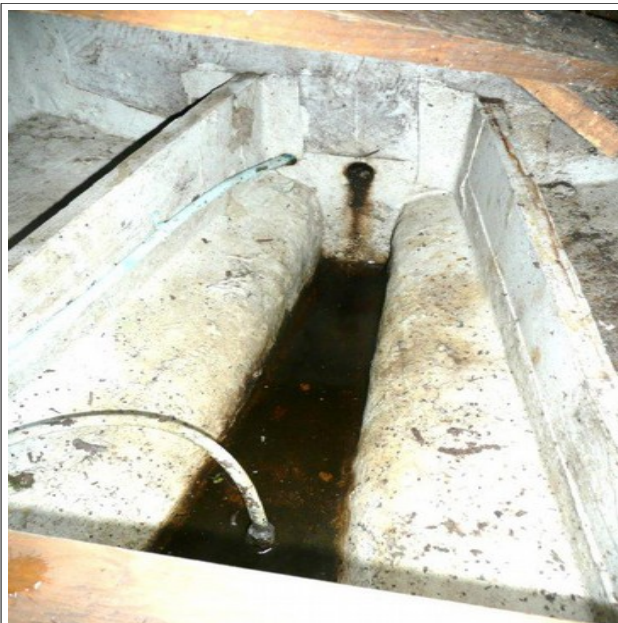
| <b>Romp binnenzijde</b> | |
|---|---|
| Water in bilge / op vlak | Ja, in het achterschip. Volledig droogmaken en opnieuw controleren.<br>Herkomst onderzoeken als er na het droogmaken opnieuw water komt te staan. |

Water in de bilges verwijderen

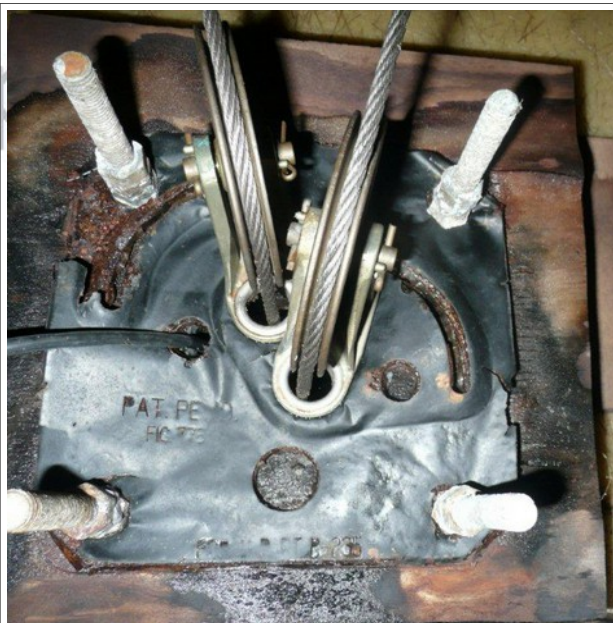
Onderdekse bevestiging van de stuurkolom nazien

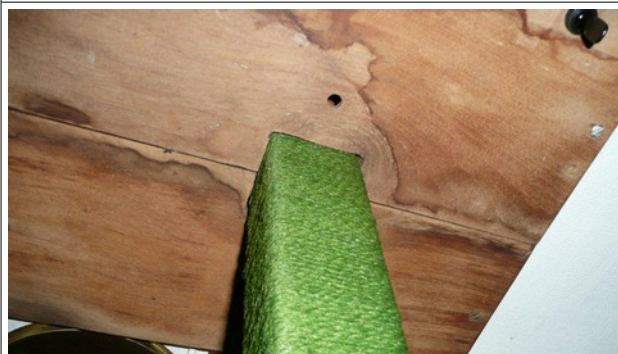
| Dek/ Opbouw / Kuip | |
|---|---|
| Vervorming bij mastvoet | Er is geen vervorming van het dek geconstateerd.<br>Inwendig zijn onderdeks bij de mastvoet droge lekkagesporen zichtbaar<br>Het dek is zorgvuldig afgeklopt, er is nu geen vermoeden van aantasting van het inwendige laminaat of kernmateriaal wat een nader destructief onderzoek rechtvaardigt. |

| <b>Romp binnenzijde</b> | |
|---|---|
| Zichtbare lekkagesporen onderdeks | Ja onder de mast |

Lekkage sporen bij de maststeun

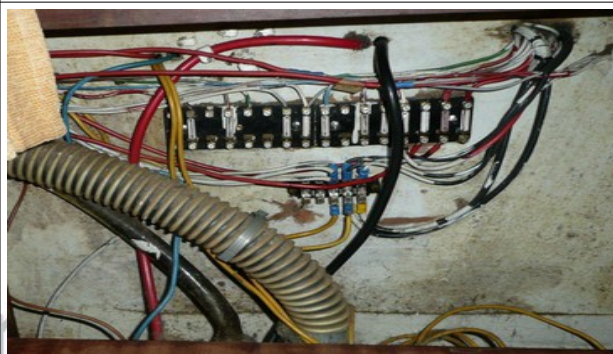
| <b>Elektrische installatie</b> | |
|---|---|
| Overzichtelijkheid bedrading <sup>1</sup> | Slecht |

Elektrisch zekeringen paneel en bedrading.

| <b>Elektrische installatie</b> | |
|---|---|
| Groepschakelaar en zekeringen | Ja. Advies: Zekeringen verplaatsen naar een hoger gelegen deel van het schip. |

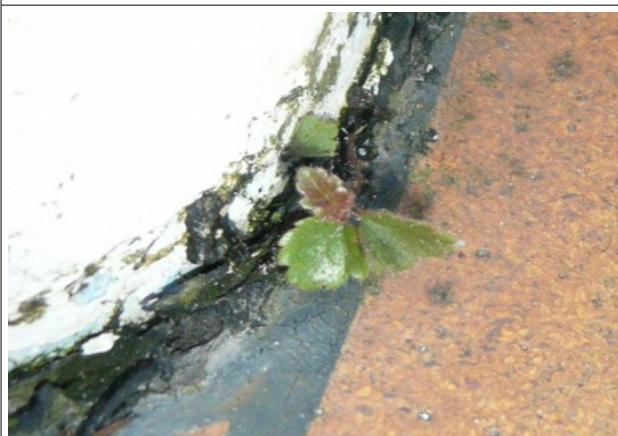
| Dek/ Opbouw / Kuip | |
|---|---|
| Bekleding dek | Matig. De composiet (kurk, kunststof) bekleding laat deels los. Scheur en algvorming in de naden. |

Flora in de naden van de dekbekleding

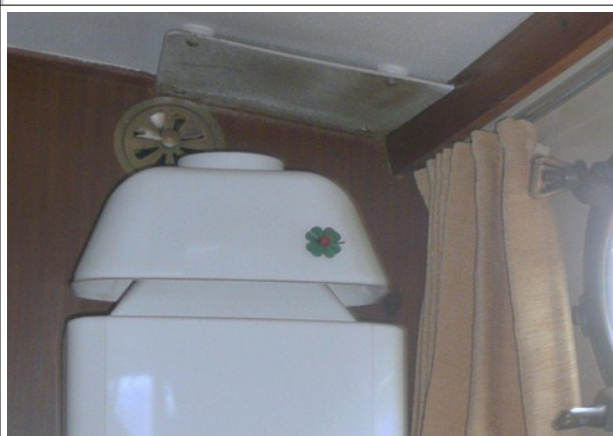
Geiser, afvoer niet naar buiten en gordijnen verhangen.

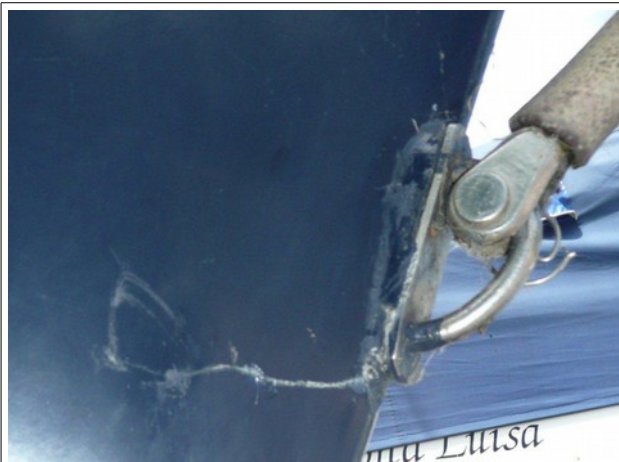
Aanhechting van het waterstag

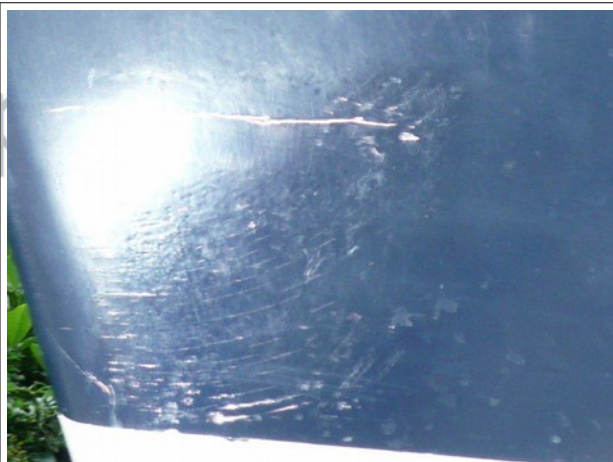
| Romp boven de waterlijn | |
|---|---|
| Verfsysteem | Voldoende, de gelcoat is overgeschilderd.<br>Enige lichte gebruikssporen en diepere krassen tot in het laminaat. Aan de boeg zijn maanvormige haarscheuren zichtbaar, duidend op een oude reparatie. De haarscheuren en krassen herstellen. De romp aan stuurboordzijde is niet geheel beoordeeld, niet toegankelijk en zichtbaar vanwege het struikgewas. Aanvullend advies: romp schoonmaken en in de was zetten. |

Oude reparatie aan de boeg

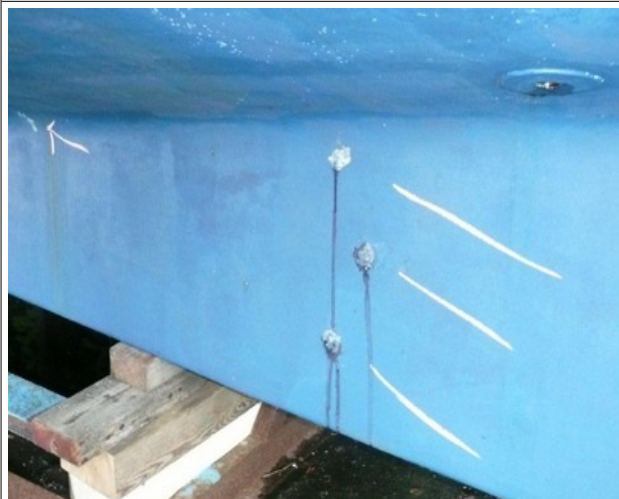
| <b>Onderwaterschip</b> | |
|---|---|
| Blaasvorming door osmose | Ja, op een 12 tal locaties zijn blazen van ca 4 a 5 cm in doorsnede aangetroffen. |
| Opmerkingen: De aanwezige blazen zijn beklopt met een nylon hamer. De blazen zijn enkel met enige kracht open te slaan. Dit is een indicatie dat de osmose zich in het laminaat bevindt. Uit de blazen komt zuur vocht vrij. Aanvullend destructief onderzoek van de conditie van het laminaat wordt aanbevolen. Gezien de huidige blazen en de hoge waarden van de vochtmeting is het aannemelijk dat er in de toekomst meer blazen zullen ontstaan. De blazen kunnen worden hersteld, maar we kunnen geen garantie geven over de staat van onderwaterschip of het aantal blazen in de toekomst. | |

Osmoseblazen aan bakboordzijde

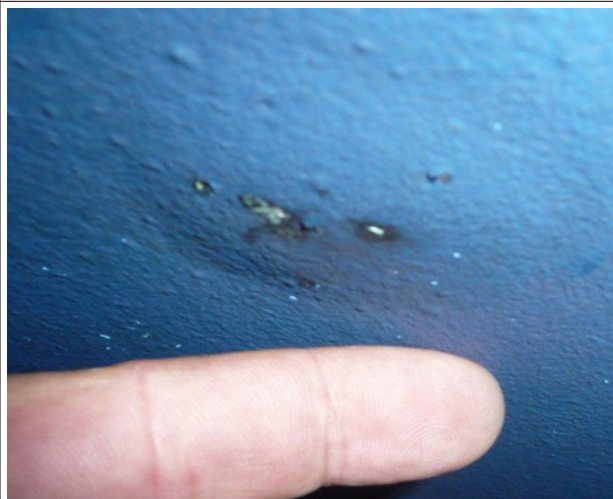
Afmetingen van de blazen, ca 4 -5 cm

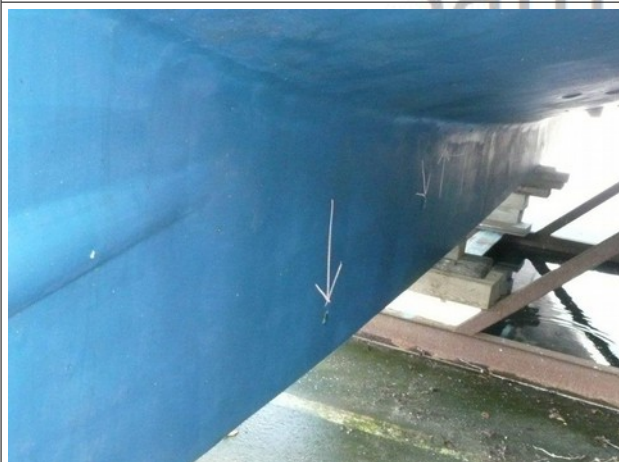
Osmose blazen aan stuurboordzijde

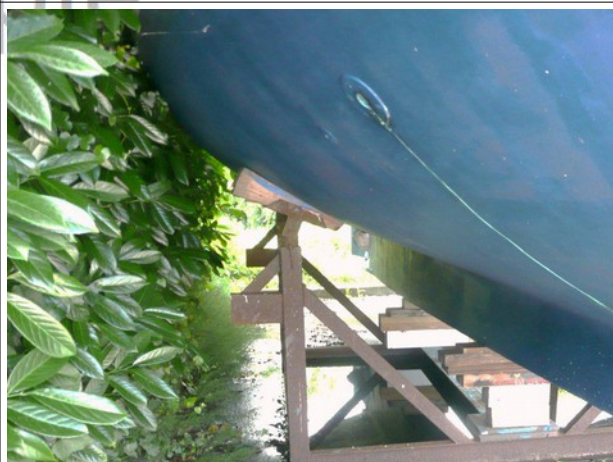
Plaatsing van het schip tegen de bossage.
